REKLAMATION ALS CHANCE

WIR GEHEN DEN DINGEN AUF DEN GRUND

ENDE DER TESTREIHE

2. SEPTEMBER 2016

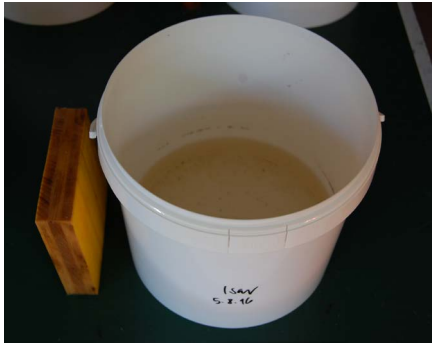
Produkt: Schalungsplatte 27mm, A-Qualität ISAR (**reklamiert**)
Verfärbung: positiv, beige mit leichtem Gelbstich
Intensität: mittelmässig, mit faserigen Rückständen im Wasser
Befund: Das Muster hat sich kaum verzogen, es sind keine Ablösungen des Melaminharzes zu erkennen, die Verfärbung des Wassers liegt im Mittel der Proben

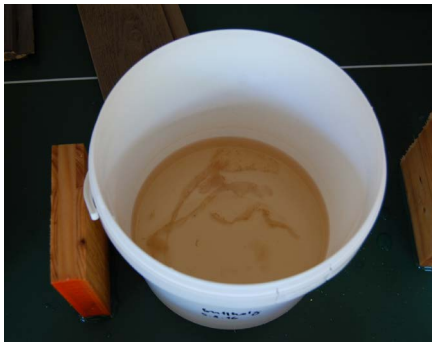
Produkt: Schalungsplatte 27mm, A-Qualität Buttholz (**gelobt**)
Verfärbung: positiv, hellbraun
Intensität: eher dunkel, gallertartige Rückstände im Wasser
Befund: Das Muster hat sich kaum verzogen, es sind keine Ablösungen der Beschichtung oder des Kantensiegels zu erkennen, die Verfärbung des Wassers ist intensiver als bei den meisten Proben

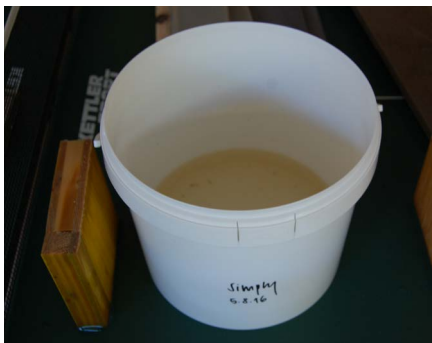
Produkt: Schalungsplatte 27mm, A-Qualität Simply
Verfärbung: positiv, hellgelb
Intensität: eher hell, mit faserigen Rückständen im Wasser
Befund: Das Muster hat sich im Bereich der Randleiste verzogen, leichte Ablösungen der gelben Kantenfarbe sind zu erkennen, das Wasser ist nur leicht verfärbt

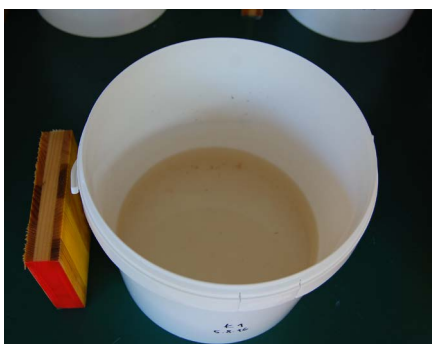
Produkt: Schalungsplatte 27mm, A-Qualität K1
Verfärbung: positiv, helles Beige
Intensität: eher hell, kaum Rückstände im Wasser
Befund: Das Muster weist keinen Verzug auf, es sind keine Ablösungen der Beschichtung oder des Kantensiegels zu erkennen, die Verfärbung des Wassers ist vergleichbar mit der unbehandelten Fichte-Dreischichtplatte

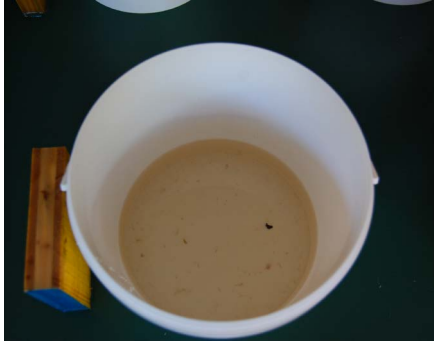
Produkt: Schalungsplatte 27mm, A-Qualität Lana PU
Verfärbung: positiv, beige
Intensität: mittelmässig, kaum Rückstände im Wasser
Befund: Das Muster hat sich kaum verzogen, es sind keine Ablösungen der Beschichtung oder des Kantensiegels zu erkennen, die Verfärbung des Wassers liegt im Mittel der Proben

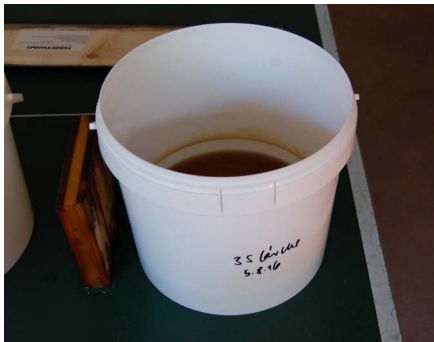
Produkt: Dreischichtplatte 27mm, B/C-Qualität Lärche
Verfärbung: positiv, dunkelbraun
Intensität: stark ausgeprägt, gallertartige Rückstände im Wasser
Befund: Das Muster weist kaum Verzug auf, es hat sich aber während dem Test stark verfärbt und ist dunkelbraun geworden, entsprechend ist die Verfärbung des Wassers am intensivsten aller Proben ausgefallen

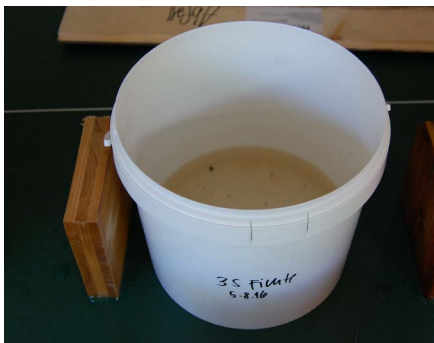
Produkt: Dreischichtplatte 27mm, B/C-Qualität Fichte/Tanne
Verfärbung: positiv, helles Beige
Intensität: eher hell, kaum Rückstände im Wasser
Befund: Das Muster hat sich kaum verzogen, es ist keine wesentliche Veränderung der Farbe zu erkennen, die Verfärbung des Wasser entspricht ungefähr jener der K1 Schalungsplatte
